Monitoring sesuvu Šance Řečica snímačem Measurand ShapeAccelArray (SAA) ve vrtu IV401

Instalace snímače SAA ve vrtu IV401 nad těžebním prostorem sesuvu

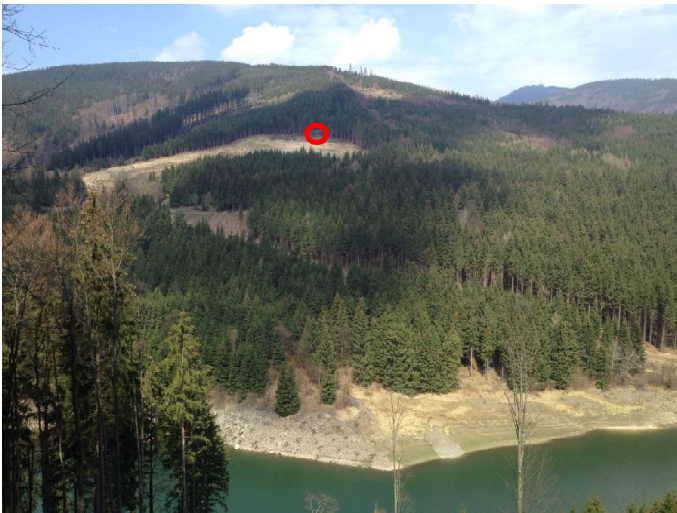
Umístění snímače jsme zvolili přibližně 30 metrů nad těžebním prostorem (obr. 1) vedle vrtu pro měření přesné inklinometrie

Obr.1 - Umístění vrtu v prostoru nad horním okrajem těžby sesuvu (červené kolečko)

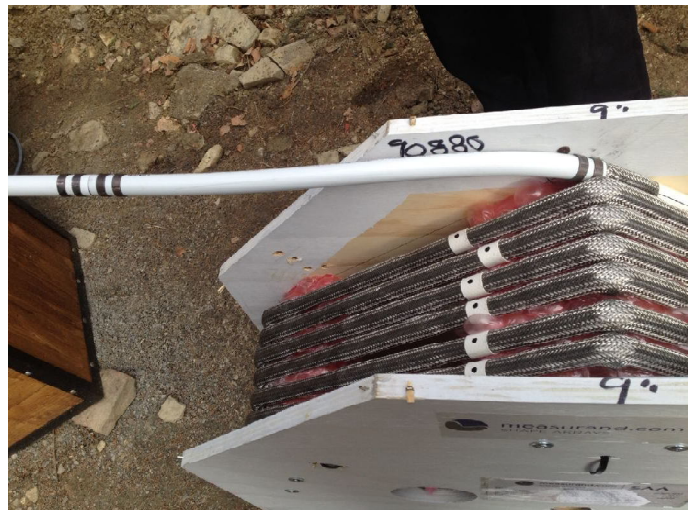
přenosnou inklinometrickou sondou. Pro instalaci jsme připravili nový vrt hloubky 30 metrů, který jsme osadili PVC trubkou o vnitřním průměru 1". PVC trubku jsme zacementovali jílocementovou směsí. Po zatuhnutí cementační směsi jsme do vrtu zapustili snímač SAA (obr.2), který obsahuje 34 kusů půl metru dlouhých segmentů. Pro bezpečnostní monitoring byl snímač umístěn do hloubky 1 - 18 metrů pod terénem. Umožňuje nám kontinuální sledování deformací na smykových plochách.

Obr.1 - Snímač SAA 34 kusů 50 -ti cm segmentů je přepravován na speciálním bubnu, celková délka SAA je 17 metrů

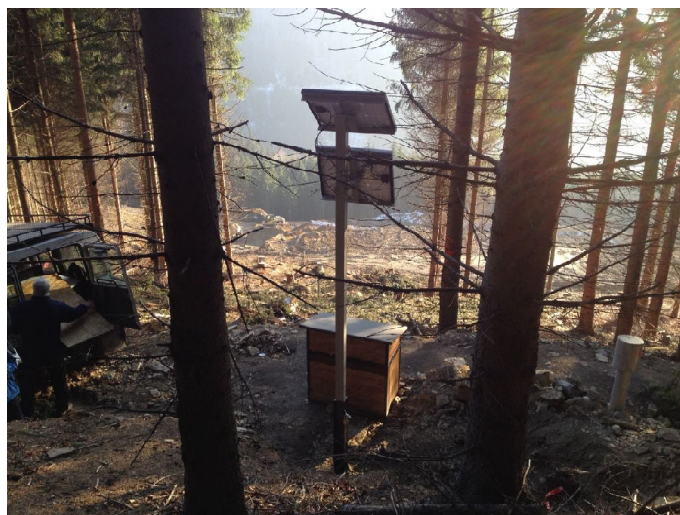
Snímač je připojen k dataloggeru Campbell Scientific (obr.3), který je napájen fotovoltaiickým panelem (obr.4). Komunikaci s dataloggerem umožňuje GPRS modem se svou IP adresou. Měření je v současnosti prováděno jednou za hodinu. Měřená data jsou uložena v paměti dataloggeru, ze které jsou automaticky sbírána jednou za hodinu serverem umístěným v profesionálním zálohovaném serverovém centru.

Obr.4 - Napájení systému fotovoltaickým panelem

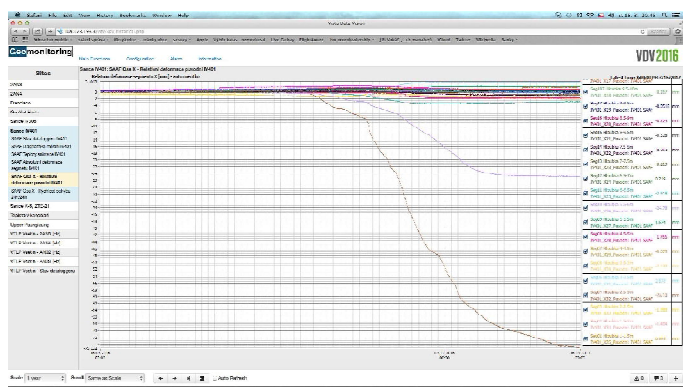
segmentech snímače v čase (obr.6), rychlost změny deformace na jednotlivých segmentech za 24 hodin (obr.7) a stav dataloggeru, napětí baterie - dobíjení fotovoltaickými panely a teplota dataloggeru (obr.8). Je možné připravit různé grafické a tabelární výstupy a zobrazovat mnohem více měřených parametrů. Vše je přístupné po zadání uživatelského jména a hesla na Internetu. Systém umožňuje nastavit limitní hodnoty pro varovné stavy a ty odesílat e-mailem nebo sms odpovědným osobám.

Obr.6 - velikost změny horizontální deformace naměřené na jednotlivých segmentech

Z průběhů měřených hodnot na obr. 6 a 7 je patrné, že od instalace v listopadu 2015 do poloviny srpna 2016 byl svah v klidu. V půlce srpna 2016 došlo z důvodu větších srážek (180mm za 3 dny) k zahájení pohybu na dvou smykových plochách v hloubkách kolem 2,5 a 6 metrů. V současnosti dochází ke zpomalení až zastavení pohybu. On-line přístup k okamžitému stavu sesuvu je přínosem k bezpečnosti celé dotčené oblasti. Největší předností systému je kontinuální měření s okamžitým přístupem k výsledkům i v měsících s omezeným přístupem na lokalitu.

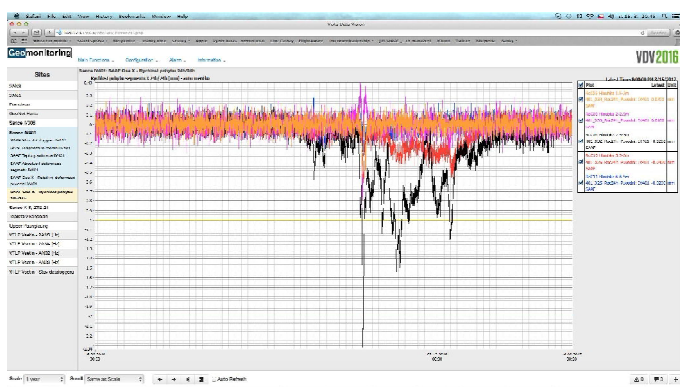
Obr.7 - rychlost velikosti změny horizontální deformace (mm) na jednotlivých segmentech za 24 hodin, včetně limitních hodnot 1 a 2 mm/24h
